Desafios e responsabilidades na gestão da manutenção após a Norma de Desempenho e ferramentas Eletrônicas para controle

A NATURALMENTE

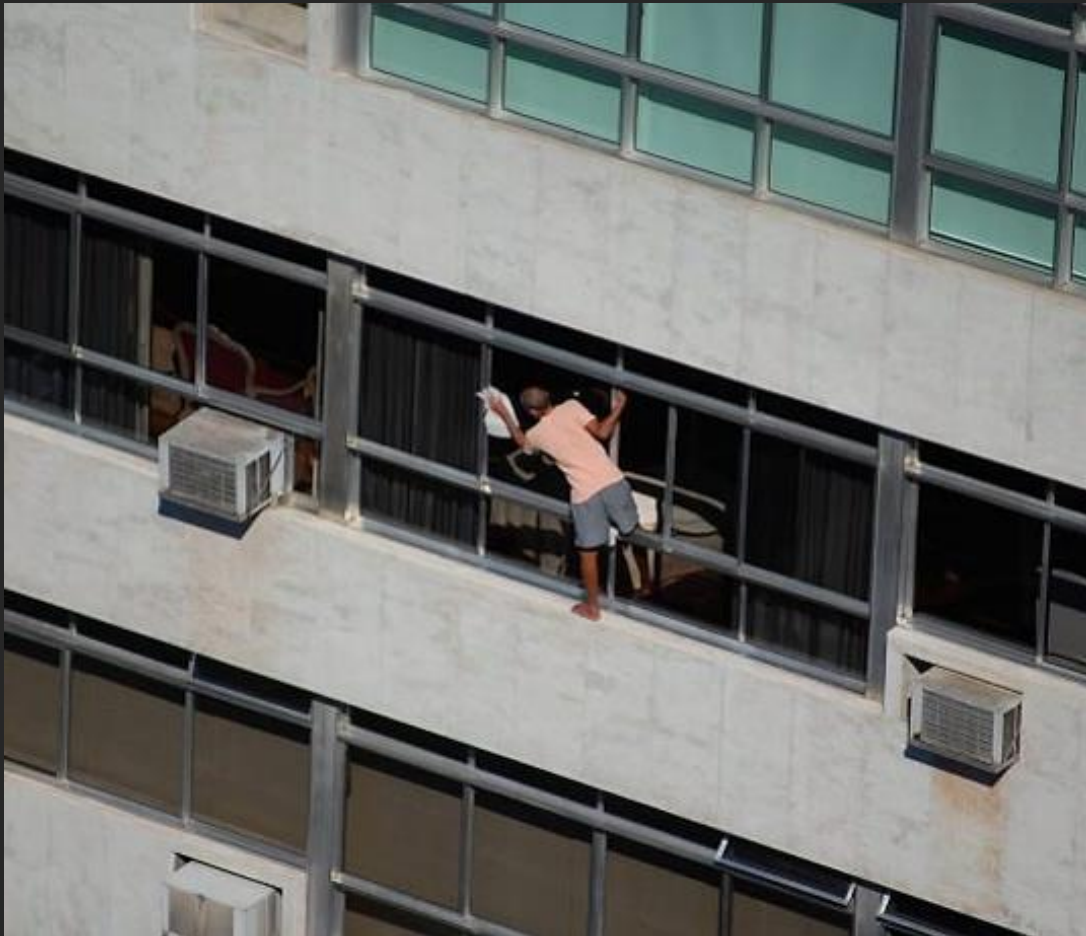
Manutenibilidade

Os projetos, de todas as disciplinas, devem ser desenvolvidos já levando em conta facilitar as manutenções ao longo de toda a vida útil da obra, evitando-se janelas com vidros fixos (sem facilidade de acesso pelo exterior da obra), corpos salientes no topo dos prédios (sem previsão de dispositivos para sustentação de cadeiras suspensas), telhados e platibandas dificultando a instalação de balancins, etc.

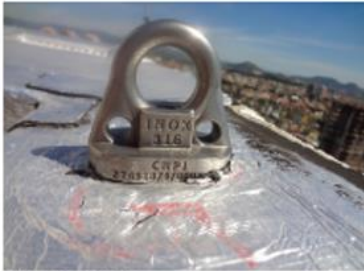
Figura 80 | Ganchos

razão social do fabricante e o seu CNPJ	Potência Soluções, CNPJ 27458876/0001-32
indicação da carga	2.500 kgf
material da qual é constituída	Inox 316
número de fabricação/ série	verificar no gancho

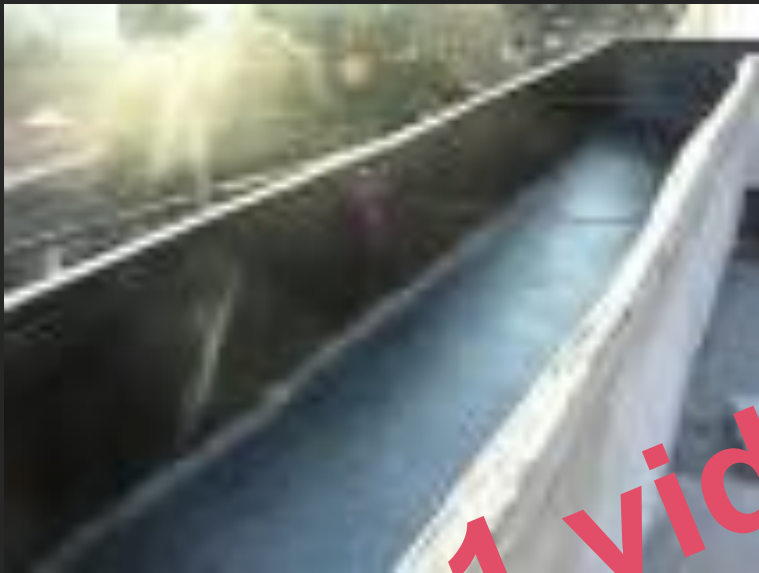
Case – colapso de Varanda

Troca da impermeabilização da jardineira da varanda

Varanda de edifício residencial desabou nesta segunda e matou operário. Comissão vai elaborar laudo técnico apontando causas do acidente.

Varanda de prédio no Meireles desabou na tarde desta segunda-feira (2) (Foto: Luiza Bezerra/Arquivo Pessoal)

Impermeabilização por metro de 15 m	R\$ 3.800,00
Troca de plantas	R\$ 1.900,00
Total	R\$ 6.700,00

Escoramento	R\$ -
Refazer toda a varanda colapsada	R\$ -
Inspecionar demais pavimentos	R\$ -
Perda de 1 vida	Não tem preço
Total aproximado	R\$ 300.000,00

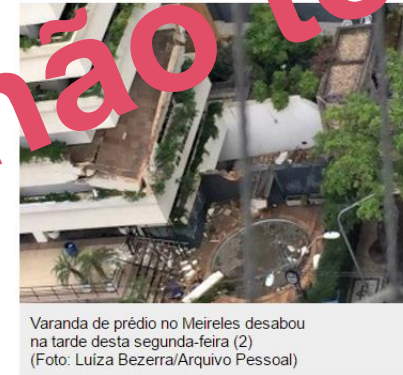
O Conselho Regional de Engenharia e Arquitetura Seção Ceará (Crea-CE) instituiu nesta terça-feira (3), uma comissão para inspecionar o edifício Versailles, onde ocorreu o desabamento da varanda do apartamento do primeiro andar, na tarde desta segunda-feira (2), causando a morte de um operário e deixando feridos outros dois. "A comissão é formada por quatro engenheiros indicados pelo Crea-CE e dois da construtora responsável pelo edifício. Eles vão trabalhar em cima de um laudo para detectar as causas do acidente e a situação do edifício", explica o engenheiro civil Victor Frota Pinto, presidente do Crea-CE. O laudo

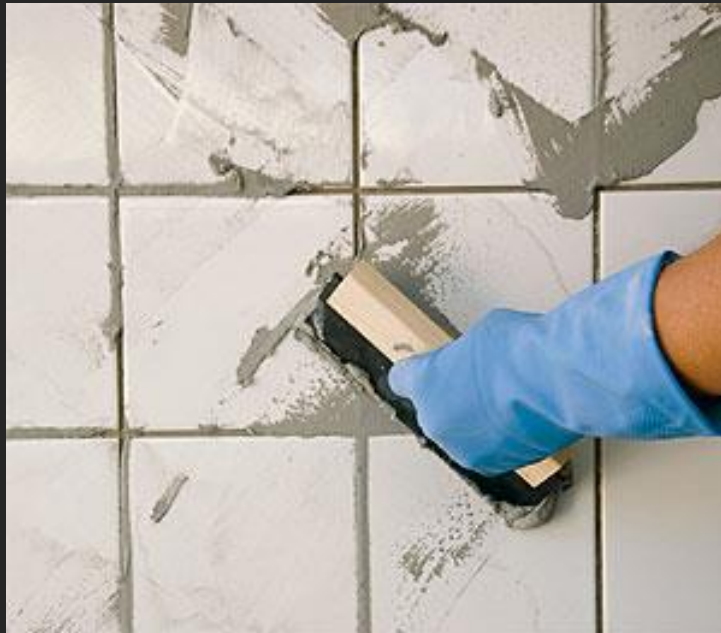
Case – Desplacamento de Revestimento em fachada

Revisão de rejuntamento

Várias pastilhas caíram do prédio, que fica na Avenida Champgnat. Calçada foi interditada pela Defesa Civil e síndico foi notificado.

Revisão de rejunte	R\$ 20.800,00
Aluguel de equipamentos	R\$
Total	R\$ 20.800,00

Retirada do material restante aderido	R\$ 4.800,00
Refazer a fachada	R\$ 40.900,00
Pessoa Ferida	Não tem preço
Total aproximado	R\$ 54.600,00

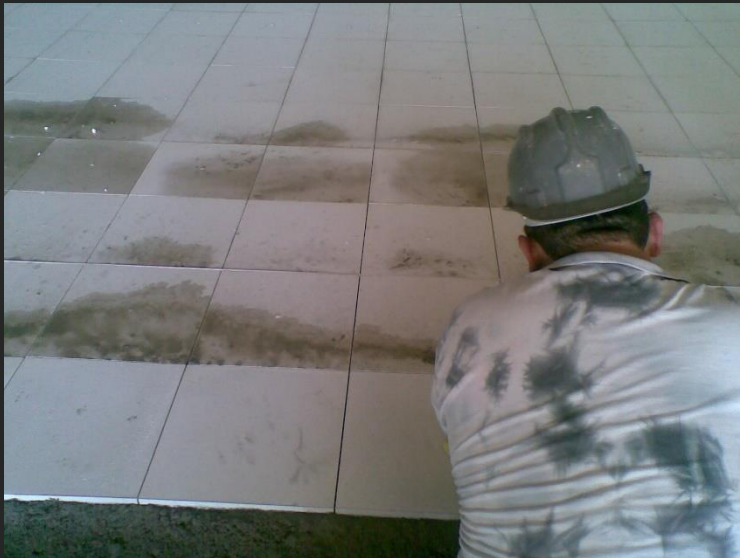
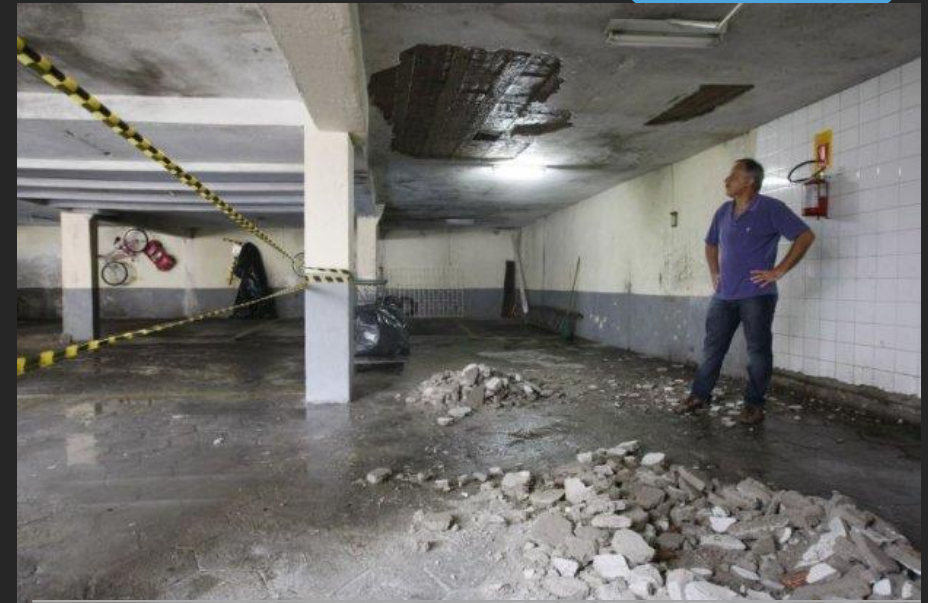
Falta de rejunte

Revisão de rejunte anual por 10 anos	R\$ 5.000,00
Total	R\$ 5.000,00

Fazer toda a impermeabilização e revestimento	R\$ -
Retirada e troca do revestimento do piso superior e teto garagem	R\$ -
Danos aos carros	R\$ -
Total aproximado	R\$ 455.000,00

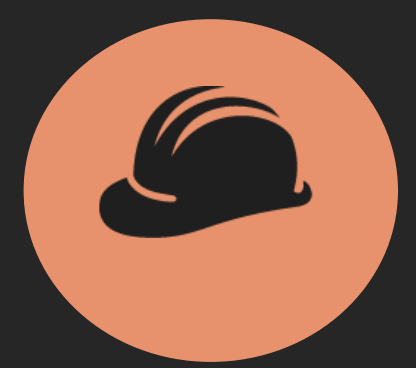
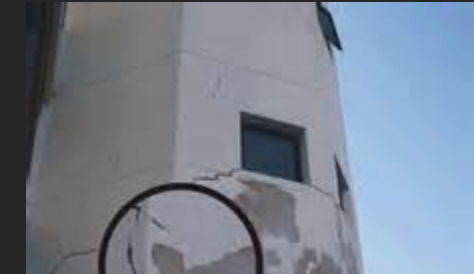
Case - substituição do padrão de revestimento adotado

Acompanhamento dos custos com manutenção da fachada

Substituição do revestimento cerâmico em projeto por ACM evitando a frequência das manutenções e reduzindo custo do condomínio
